筒井哲郎

IRID 技術提案 その1

1 & 2号機スタック転倒防止

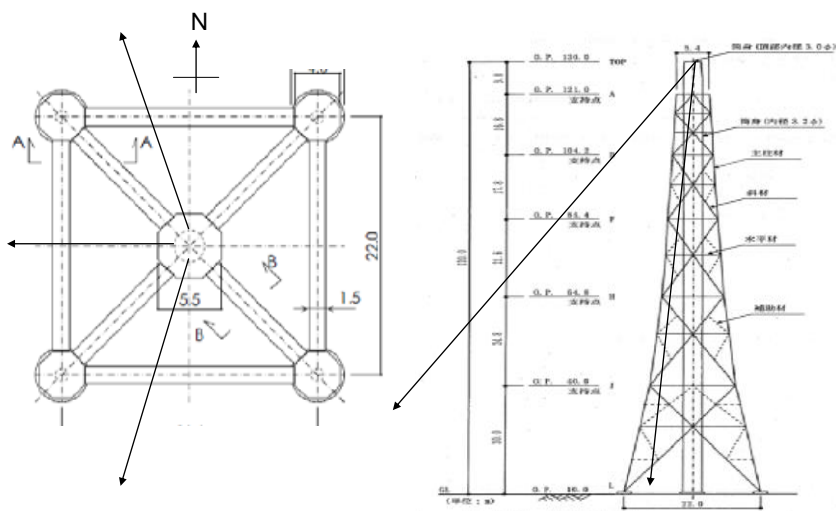
図1: 排気筒のトラワイヤー

万一、この排気筒が折損して、先端部が1号機建屋または2号機建屋に落下し、使用済み燃料プールを破壊した場合は、甚大な放射能汚染物質の放出につながる。したがって、仮に崩落するとしても、建屋側（東側＝海側）ではなくて、ヤード側（西側＝陸側）に落下するように、トラワイヤーを設置することを提案する。

1) 鉄塔部材の破断や変形は、望遠レンズを用いた写真撮影画像によって判断している。そして、健全と判断した部材は新設時相当の強度を維持しているという前提で評価し、弾性限界に対して0.981倍、全塑性モーメントに対して1.3倍の強度が維持されていると仮定している。しかし、8箇所の破断・変形がありながら、隣接する部材は新品同様であるということはあるにない。相当程度の劣化を仮定するのが当然である。2) また、隣接という条件がなくても、約40年間、海岸の気候条件にさらされているのであるから、相当の劣化を想定すべきである。破断箇所も変形箇所も、接続部の特別役物部材との接合プレートの境界部分できれいに破断している。原因は腐食進行による断面欠損と推定される。接合部は雨の雫が内部に回り込み、長くとどまりやすいので電極腐食が進行しやすい場所である。写真でもここから赤錆が流れ出ている様子がうかがえる。したがって、すべての接合部およびボルト穴内部の腐食による断面欠損が生じていると考えられる。したがって、現行の確認計算はきわめて危うい

添付の図1に示すように、万一崩落しても、建屋の方ではなくて、西側のヤード側に落下するようにトラワイヤーを3方に張る。その設置の仕方は、図2に示すように、3本のワイヤーを固定した配管ピースをスタック頂部に落とし込む。

ワイヤーの張力が新たな外力となって倒壊を加速させる結果になることを避けるために、デッドマンとの間に遊びを設けて、無用な荷重が付加されないように設置する。

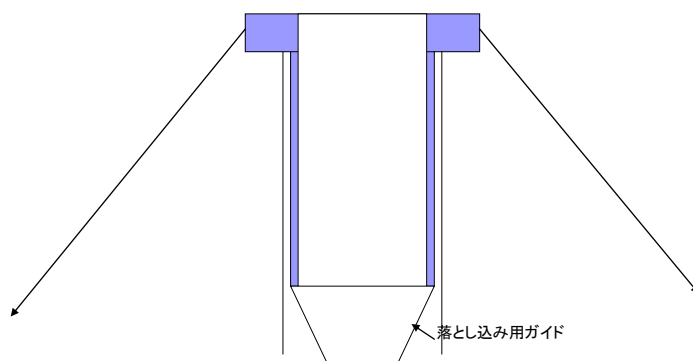
図2: トラワイヤーの取り付け

- ワイヤー付きピースをスタック頂部に挿入する。

配管ピースを筒身上端に落とし込む方法は、ヘリコプターによる。

通常の建設工事では、高さ120m位置に物を吊り上げるには、1000t超のクレーンにロングブームとジブを取り付けて用いるが、その場合には、ブームの組立に熟練技能者が数日かけて作業しなければならない。この現場の作業環境は高線量であり、この方法は困難である。そこで、スタック筒身上端に配管ピースをヘリコプターで落とし込む。筒身の内径が3.2mであるから、適切な挿入用のガイドを設ければ、その作業は難しくないと考える。
