原子力資料情報室・原子力市民委員会共催イベント  
『核燃料サイクル、今こそ取り組むべき課題』

# 六ヶ所再処理工場の概要と その危険性

川井康郎

プラント技術者の会/

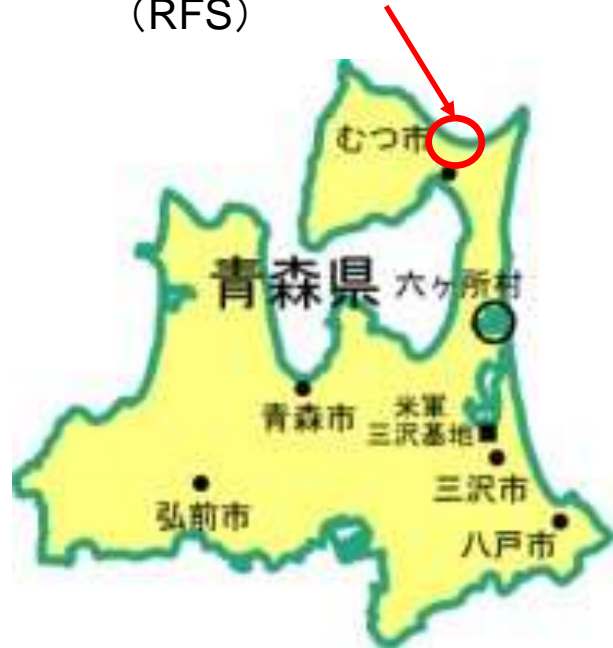
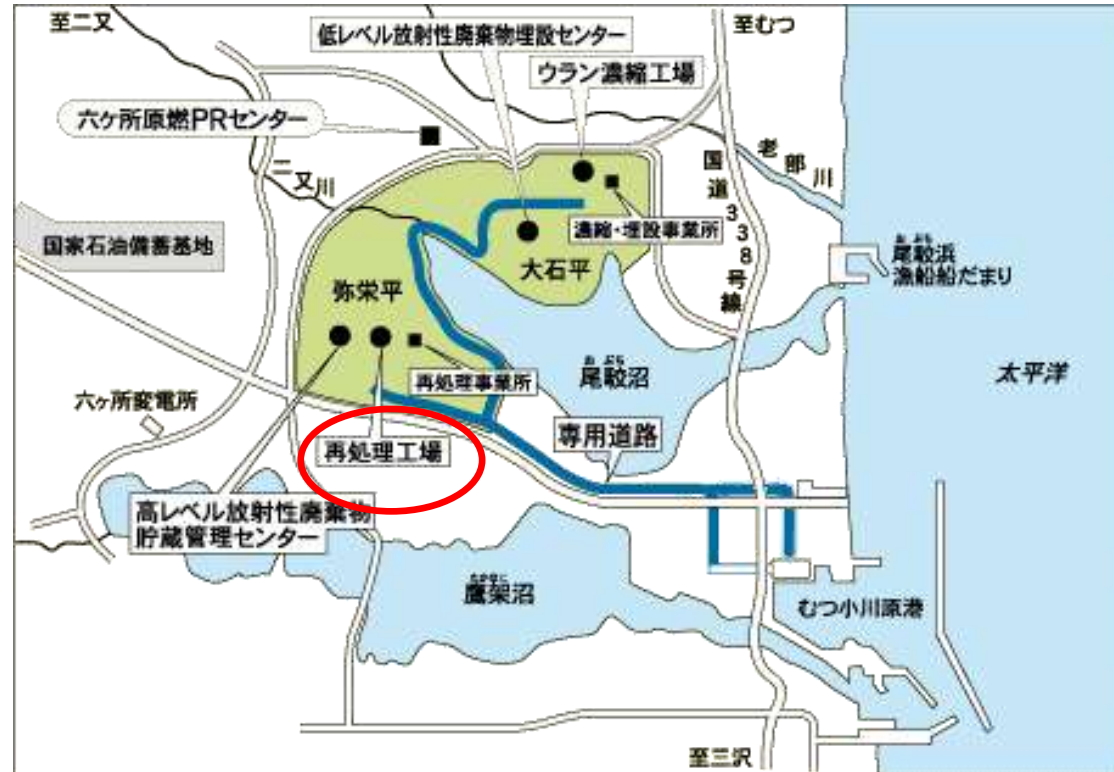
# 六ヶ所核燃複合施設

使用済み燃料中間貯蔵施設  
(RFS)

- (1) ウラン濃縮工場: 2012.9まで操業、現在は停止状態
- (2) 低レベル廃棄物埋設施設: 2018.3より搬入
- (3) 高レベル廃棄物一時貯蔵施設: 1995.4より搬入(英仏より)
- (4) **再処理工場: 2020.7.19新規制基準による設置変更許可～設工認申請中**
- (5) MOX燃料加工工場: 2020.12.9新規制基準による設置変更許可

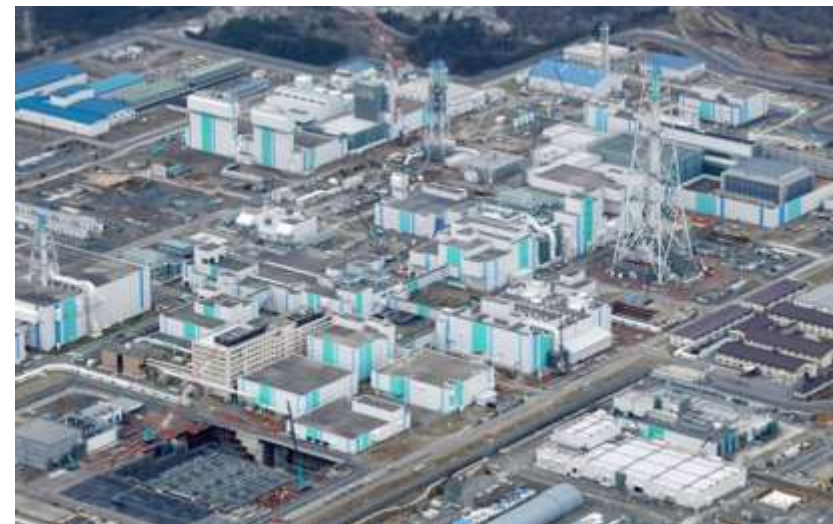
# 施設の現状

- 処理能力: 800 tU/年 (原発約40基分)
- 使用済み燃料貯蔵能力: 3,000 tU

1993.4.28 着工 ~ 2001.4.20 通水試験開始

2006.3 – 2009 断続的にアクティブ試験実施

2013.12 新規制基準施行 ~ 2014.1.7適合性審査申請

2020.7.29 適合性審査合格(設置変更許可)

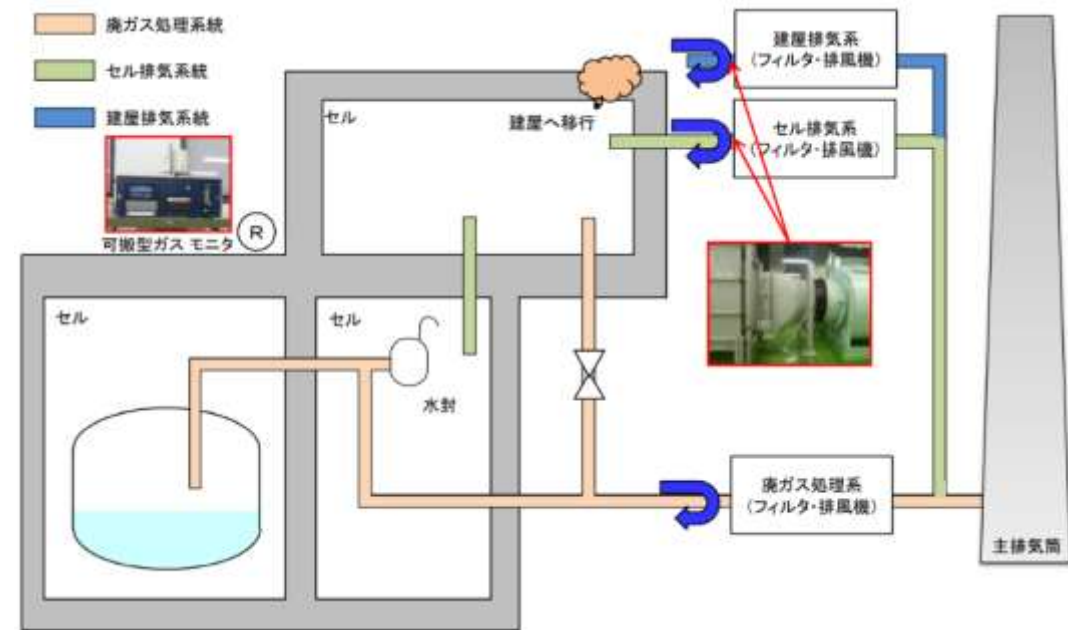
(例) 臨界事故の際の対処図

- 通常時の気圧管理:  
建屋外 & 事務室等 (大気圧) > 制御室等 (-5mmH<sub>2</sub>O) > 屋内作業区域 (-10) > セル内 (-20) > 機器内
- 重大事故発生時には換気系を遮断し、排ガスを他セル、更には建屋内に導出・滞留・沈着させる ⇒ 徐々に管理放出

- 系内の圧力バランスが逆転し隙間、接続部など各所から漏えい (原燃: 内圧500Pa以上でセル漏えい)
- 作業環境の悪化～事故収束シナリオの破綻
- 建屋外拡散へ

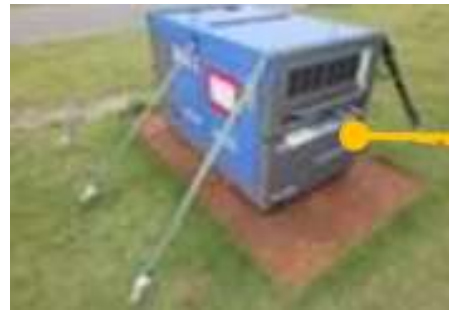
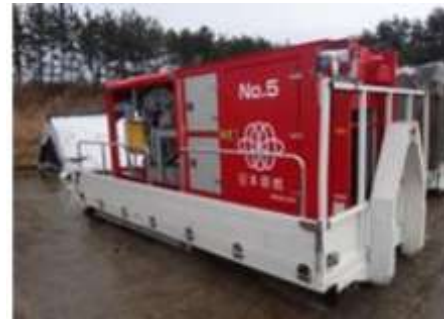
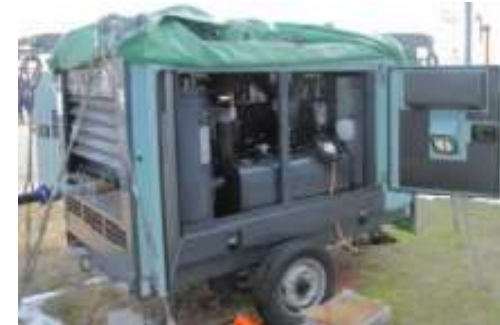
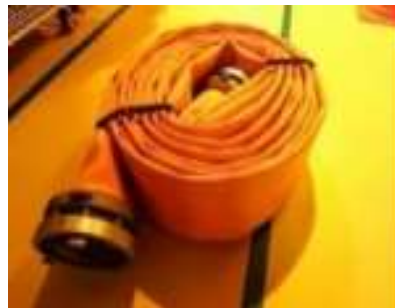
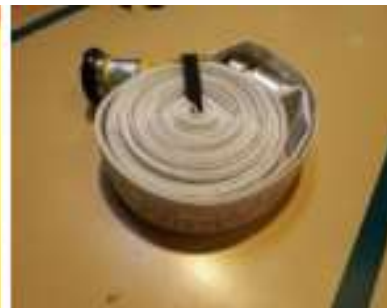
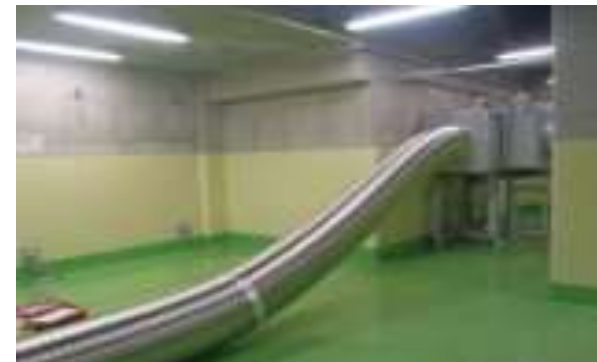
- 重大事故時対処設備として可搬型の諸設備(電源車、冷却水ポンプ、ホース、配管、ダクト、ケーブル、高性能粒子(HEPA)フィルタ、排風機、計器類、等々)を前提

- 膨大な作業
  - 資機材の保管場所からの移動、現場での据え付け、機能試験
  - 長距離配管、ホース、ダクト類の敷設、接続、漏れ試験
  - ケーブル類の接続、通電試験、計器類の設置、校正
- 作業の成否は環境に大きく影響
  - 自然事象
    - 地震の場合：地割れ、道路損壊、建屋内外の倒壊物
    - その他：降雪、降灰等によるアクセス困難、断線、故障、
  - 夜間作業の困難
  - 施設内同時発生
